# Projekt „Montagegrube“ in Gubin / Polen

Auto-Werkstatt in Gubin / Polen, südlich von Eisenhüttenstadt direkt an der deutsch/polnischen Grenze gelegen.

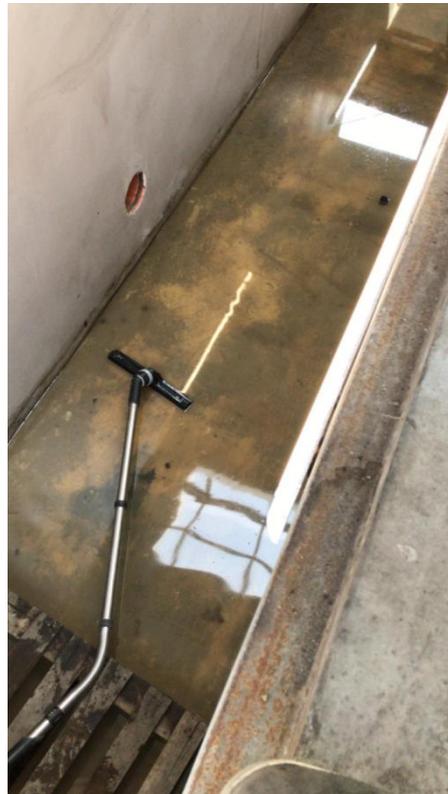
Infolge des Grundwasserspiegels drückte Wasser in die Montagegrube ein.

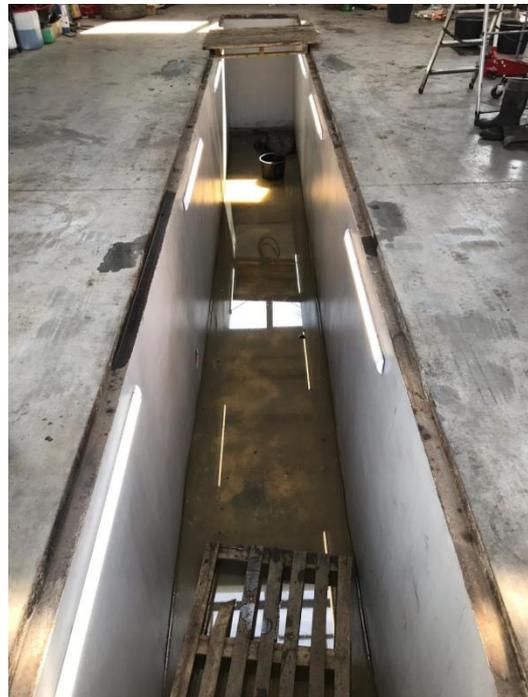
Der Wassereintritt war so stark, dass sich innerhalb von 24 Stunden eine Wassermenge von ca. 25 cm Höhe in der Grube bildete.

Das angesammelte Wasser musste täglich abgepumpt werden.
